## **Fridhem 8, "Gamla sjukan"**

Rapport 2023:6

Emelie Petersson & Maria Sträng

Regionmuseet Skåne har fått i uppdrag att ta fram en kulturmiljöutredning för fastigheten Fridhem 8 som tidigare tillhört regementet T4 i Hässleholm. Byggnaden inhyser sedan 1991 förskola. Fastighetsägaren, HIBAB, önskar ett bredare användningsområde och har därför ansökt om att upprätta en ny detaljplan. Som underlag för sin beredning av en ny detaljplan har miljö- och stadsbyggnadsförvaltningen bett fastighetsägaren att ta fram en utredning av fastighetens kulturvärden. I ett senare tillägg inkorporeras också fastigheten Hässleholm 88:1 till kulturmiljöutredningen. Den totala arealen av utredningens omfattning kan ses på nästa sida.

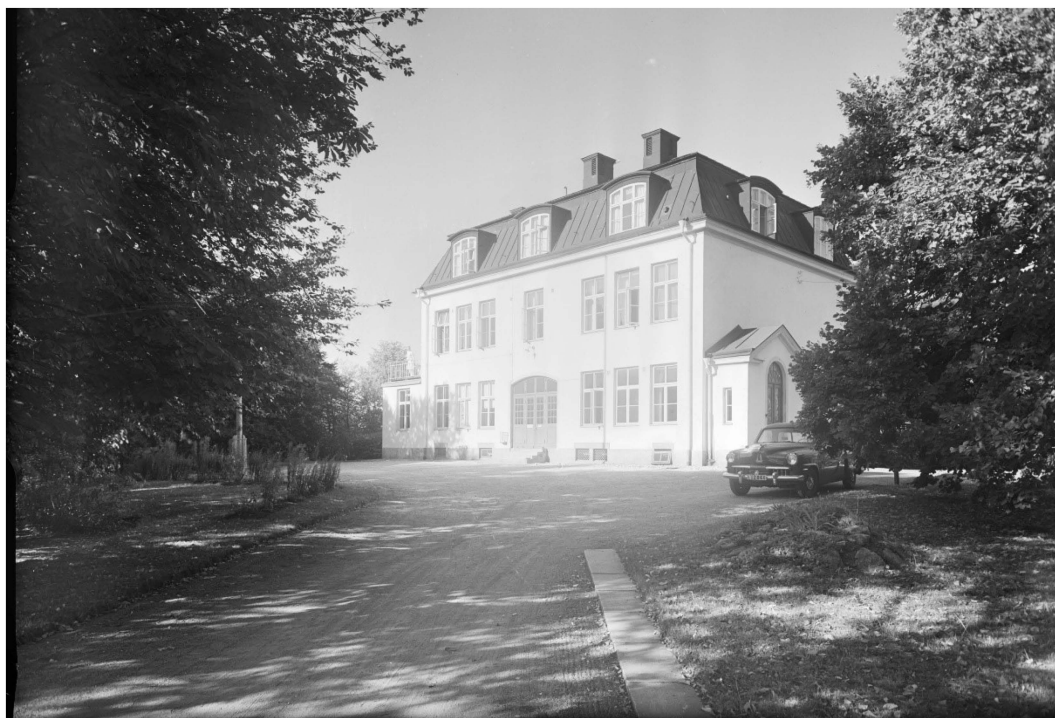
Ovan fotografi av sjukhuset på T4 Hässleholm och nedan av T2:s sjukhusbyggnad i Skövde. Båda kasernetablisementen uppfördes efter 1901 års härordning. Inflyttning i de nya lokalerna i Skövde skedde 1905, två år tidigare än i Hässleholm.

Likheten i karaktär är stor med plåtklädda mansardtak, en tydlig mittaxel med frontespis och symmetriskt indelade fönsterpartier. På ena kortsidan en balkong med möjlighet att från andra våningen komma direkt ut i friska luften och en omgivning med stort inslag av grönska.

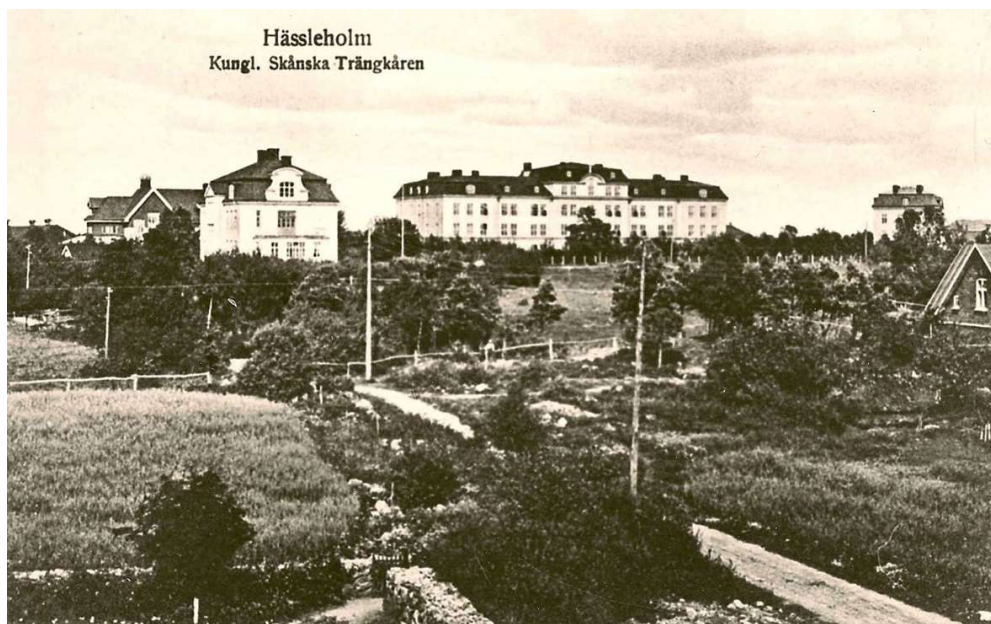
Vykort från tidigt 1900-tal. Vy från sydväst med sjukhusbyggnaden närmast till vänster i bild. Längre bort till vänster skymtar marken och till höger kasernbyggnaden. Notera den frodiga grönskan som omger byggnaden. Fotografi från Västra Göinge hembygdsförening.

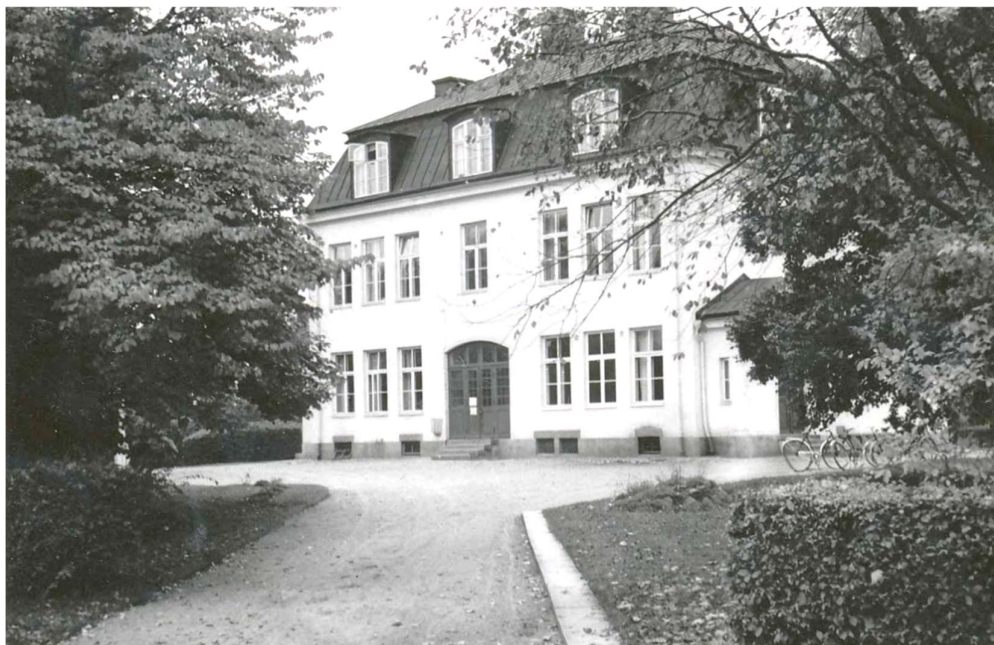
Sjukhusbyggnaden sedd från nordost. Förutom höga träd ses klippta häckar på var sida om vägen fram till entrén. Fotografi från Västra Göinge hembygdsförening.

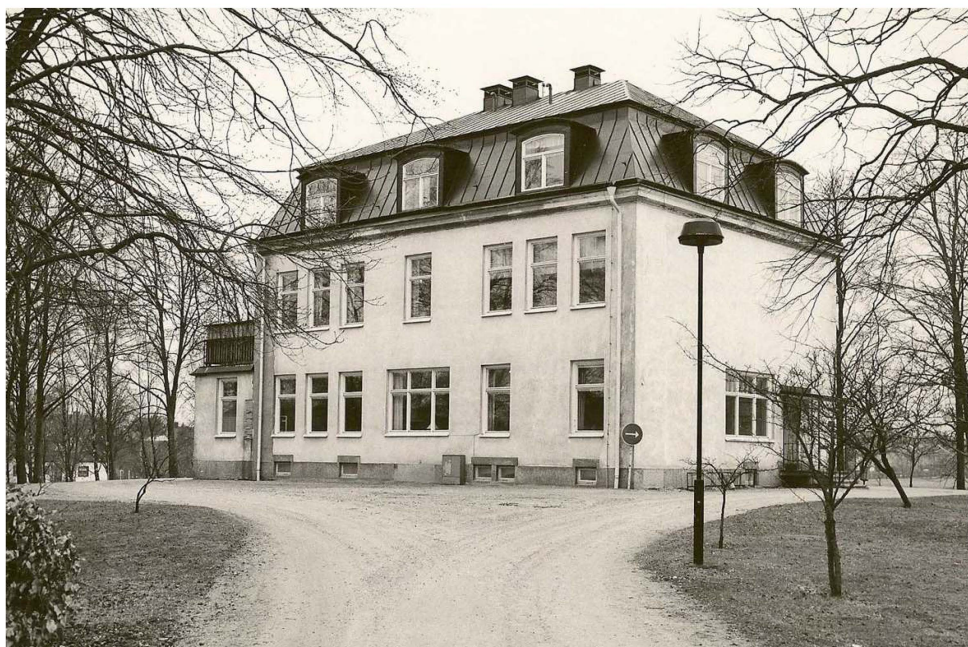
Sjukhuset sett från nordöst som det såg ut efter att ombyggnaden i slutet av 1950-talet genomförts. Fotografi från Västra Göinge hembygdsförening.

1957 års ombyggnad av sjukhuset är genomgripande både in- och utvändigt. Fönstren som haft tvärpost med två spröjsade bågar nedtill och en spröjsad båge upptill

byts ut mot en modell med tvärpost och hela bågar utan spröjs. Den uppglasade välvda entréen på den östra fasaden sätts igen och ersätts med ett fönsterparti med rakt avslut med tre bågar, blindfönstret på samma fasad försvinner och ersätts inte. Entrén på den norra fasaden flyttas och förskjuts åt väster och den äldre entrébyggnaden rivs. Ett fönsterparti med tre bågars bredd tas upp centralt på fasaden och väster om detta en ny entré med trapp, täckt av ett skärmtak. Dörrpartiet på den västra fasaden, med entréer till trapphus och källare, får samma utformning och förses med ett skärmtak. På fotografiet som är taget från nordväst, se ovan, syns trappräckena till en entré förlagd i byggnaden under terrassen i söder.

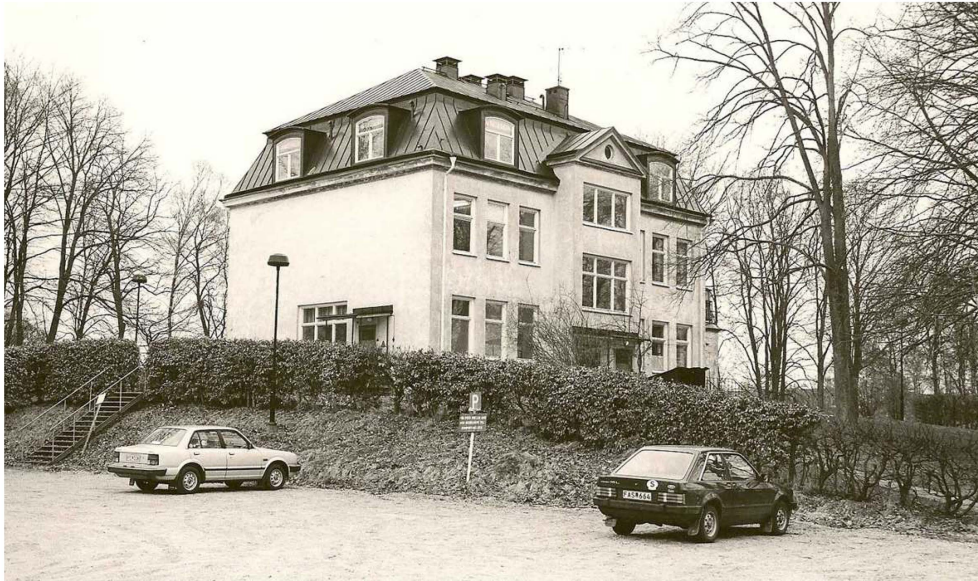
Sjukhuset sett från nordväst sedan det byggts om i slutet av 1970-talet för delvis ny verksamhet. Fotografi från Västra Göinge hembygdsförening.

På samma fotografi ses parkeringsytan som upptar det nordvästra hörnet av tomten samt en trapp som förbinder parkering och byggnad. Huruvida de två byggnader som låg där och som kan ses på äldre fotografier revs i samband med ombyggnaden 1957 eller tidigare har inte gått att fastställa.

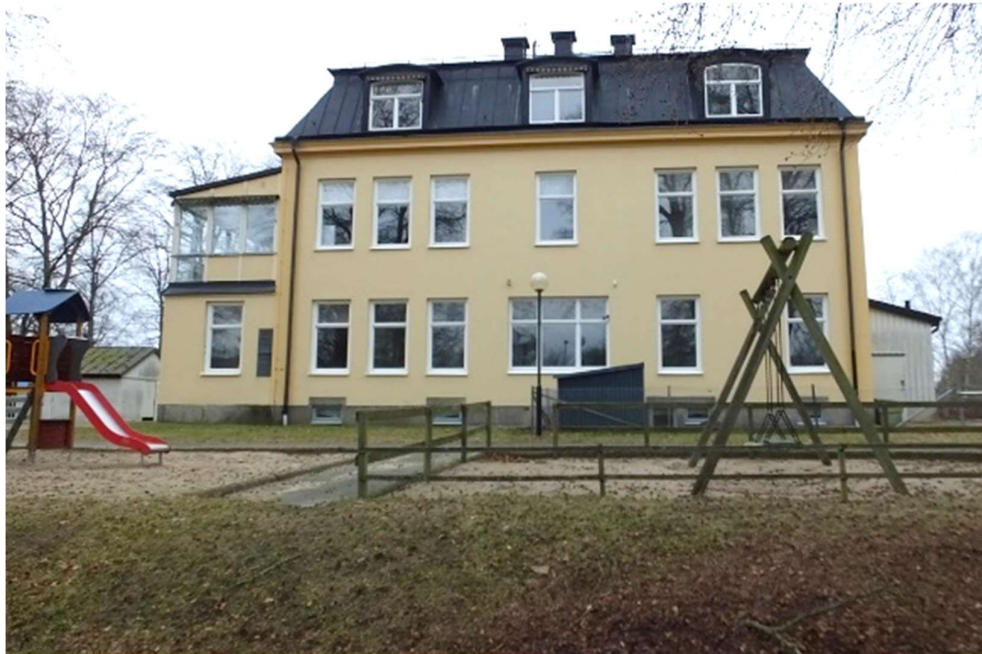
Sjukhusets östra fasad.

Byggnaden har en slätputsad fasad i ljusgul kulör med mörkare gul färgsättning i hörnen, efterliknande lisener. Nedtill avslutas fasaden av block i huggen granit, troligen beklädnadssten och inte i form av grundstenar. Takfoten är kraftigt utskjutande med profiler upp- och nedtill. Taket har formen av ett mansardtak och täcks av skivtäckt svart plåt med smäckra plåtarbeten i form av inklädnad av takkupor och avslut invid takfot. I takfallet mot söder, till höger om frontonen, finns ett senare upptaget takfönster. På takets övre parti där det tidigare funnits skorstenar finns numera ventilationshuvar i svart plåt.

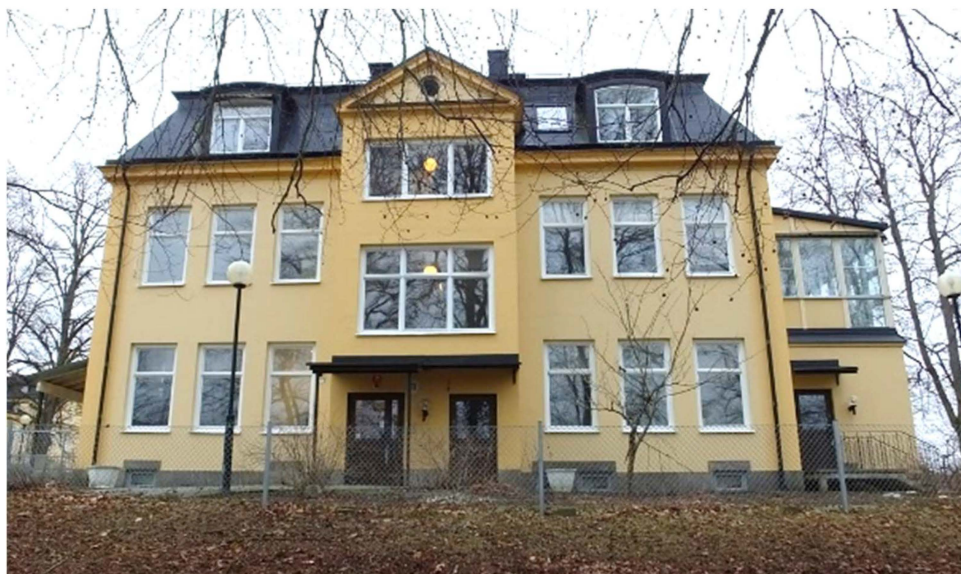
Sjukhusets västra fasad.

Fönstren sitter något indragna i fasaden, de har tvärpost och hela bågar utan spröjs både ovan och nedan tvärposten. Öppningarna avslutas nedtill med ett fönsterbleck i plåt, som vitmålats likt fönstren i övrigt. I källarplanets öppningar har nya fönster tillkommit under senare tid, sannolikt under 2000-talet, och en av öppningar är något förstorad och bryter därmed symmetrin.

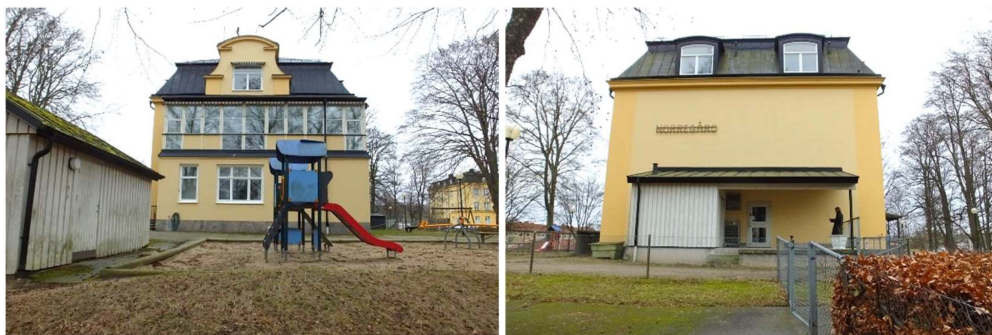
Ungefär mitt på den östra fasaden ansluter ett nätstaket i metall och delar av fasaden i två delar. Här finns också ett cykelskjul i plåt. Södra fasaden domineras av ett inglasat utrymme som byggts där det tidigare var en öppen terrass. På den västra fasaden finns totalt tre entréer med dörrar i brun aluminium. Två är förlagda till frontspisens bottenvåning och en är förlagd till det sydvästra hörnet. Den anslutande trappen med räcke har ett tydligt formspråk som daterar den till 1900-talets mitt.

Sjukhusets södra respektive norra fasad.

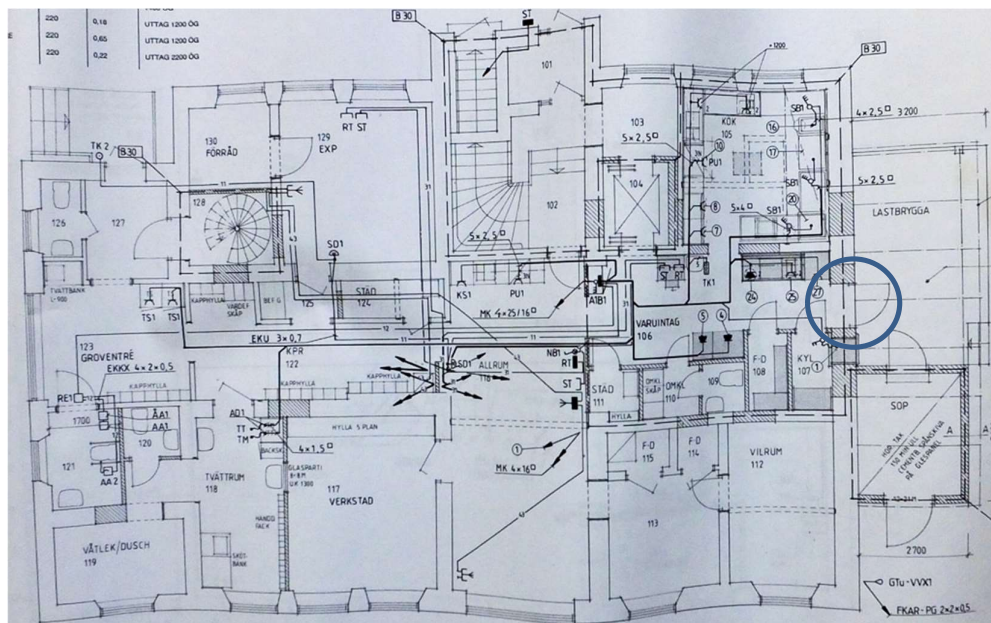
Avfotograferad ritning från 1991 som finns i byggnaden. Utsnittet visar planlösningen på första våningen efter ombyggnaden 1991. Blå ring markerar entrén.

Innanför entrén i norr (interiörbild nedan) finns förrådsrum, kapprum, WC, kök och diskutrymmen samt en hiss. Väggar och golv är klädda med plastmatta. I köksutrymmet två höga fönster som vetter åt väster, fönsternischerna är klädda med vitt kakel. Sänkta innertak med inbyggd belysning. I utrymmet finns totalt tre dörrar som kan härledas till ombyggnaden kring mitten av 1900-talet.

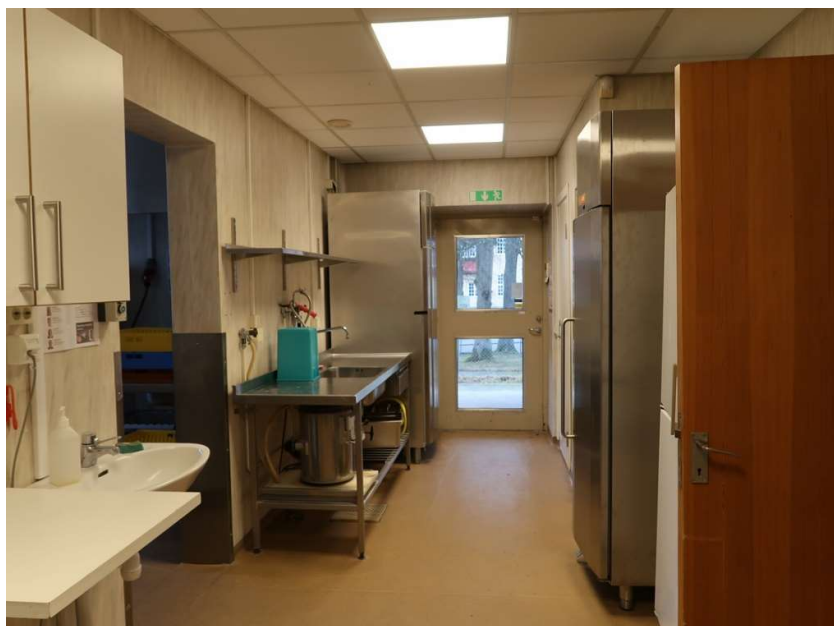
Vy mot entrén invid lastbryggan på den norra fasaden. Utrymmet har använts för matlagning och disk och både väggar och golv är klädda med plastmattor.

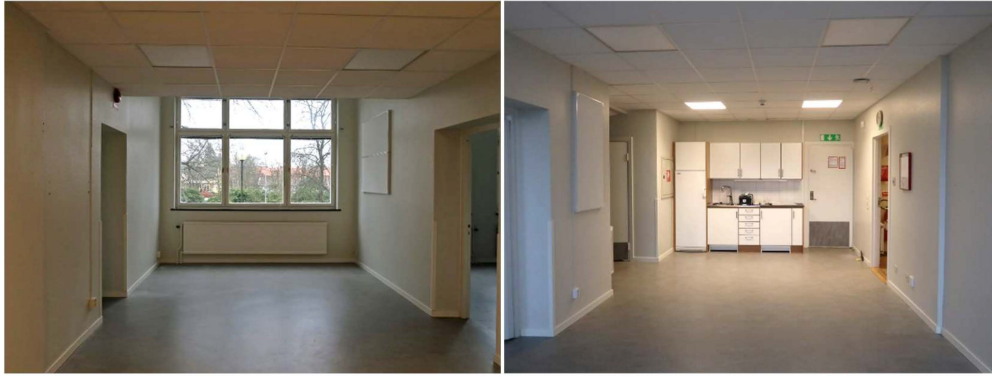
Utrymme benämnt allrum med vy åt öster respektive väster. Det bredare fönsterpartiet ersatte den tidigare entrén i samband med ombyggnaden vid 1900-talets mitt. Interiör med betoning på funktionalitet med plastmatta på golv och målad vävtapet på väggar.

Allrummet som kan ses på fotografier ovan är ett rektangulärt rum med stort fönsterparti åt öster och köksinredning på motsatt vägg. Golven täcks av plastmatta och väggarna av målad vävtapet. Rummet har ett sänkt innertak med infälld belysning, anpassning mot fönster där takhöjden stiger, målade dörrar och släta lister och foder.

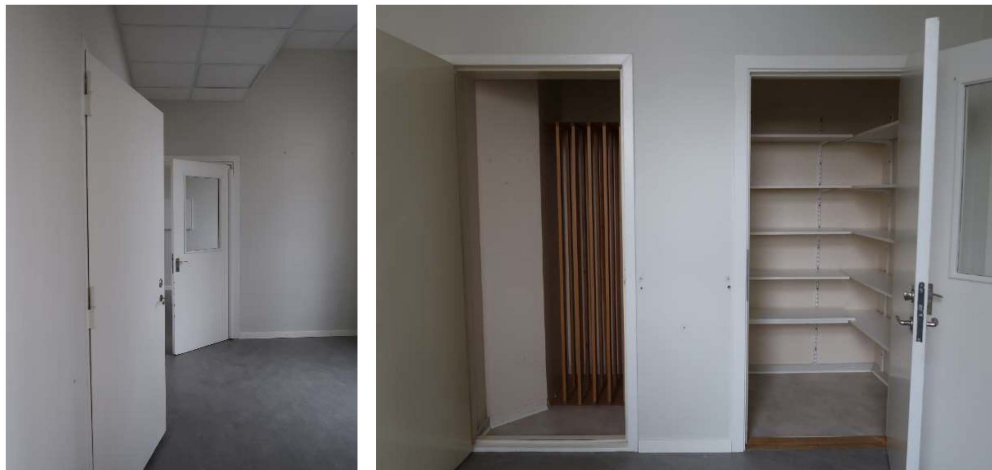
Vy genom det första av de två rummen i fil samt bild från de två förvaringsutrymmen som finns där.

Norr om allrummet ligger två mindre rum i fil. Ett fönster i vardera rum med fönsterbänkar i marmor. Ytskikten är desamma som i allrummet; grå plastmatta på golv, målad vävtapet i vitt, sänkt, anpassat innertak med infälld belysning. Dörr med glas i övre spegeln, mellan utrymmena, härstammar från restaureringen vid 1900-talets mitt. I rummet närmast allrummet finns två mindre utrymmen för förvaring, det ena av dessa har en metall dörr. Väggen mellan förvaringsutrymmena är kraftig och bärande.

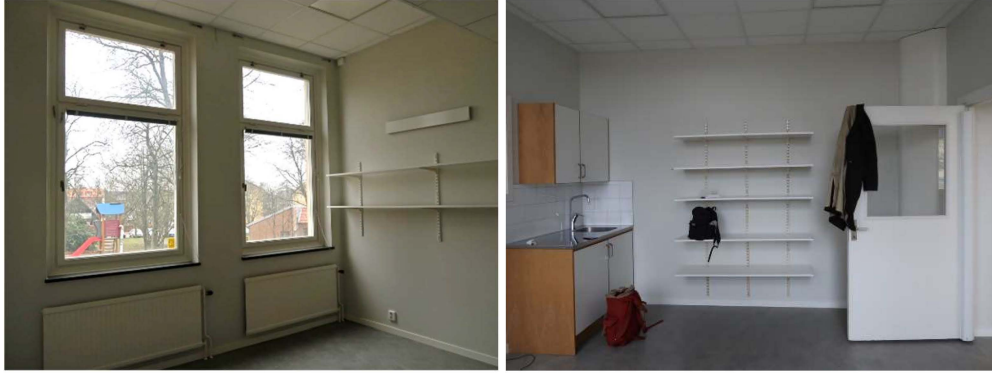
Rummet närmast allrummet i söder får dagsljus via två fönster och är försett med diskbänk och vask.

Rummet i söder nås via en glasad dörr från allrummet. Det har grå plastmatta, vitmålad vävtapet, två fönster åt sydost med fönsterbänkar i marmor, vask med skåp samt hyllor på väggarna, sänkt innertak med infälld belysning.

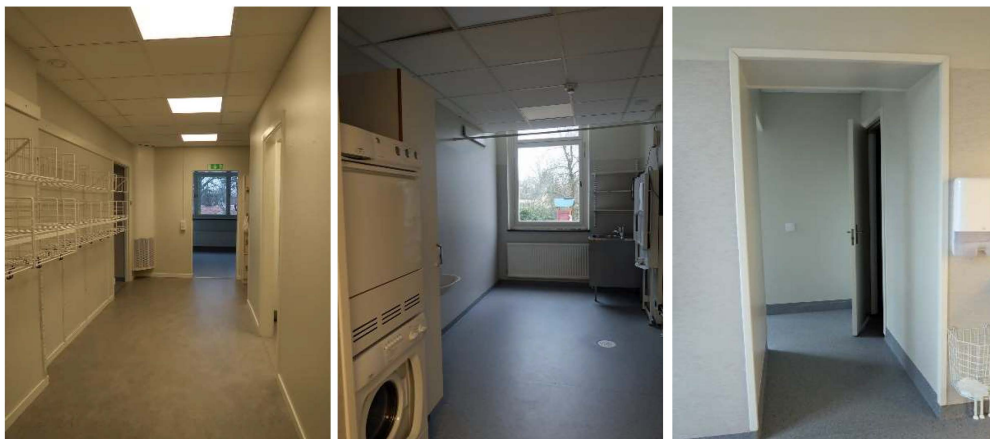
Rummet närmast allrummet i söder får dagsljus via två fönster och är försett med diskbänk och vask.

Från allrummet åt söder utgår en korridor med trådhyllor längs med ena sidan. Korridoren sammanbinder allrummet med en entré i sydost och i anslutning till korridoren finns utrymmen för tvätt och torkning av kläder, wc, samt trådhyllor för klädförvaring. Material på golv, väggar och i tak är desamma som övriga rum.

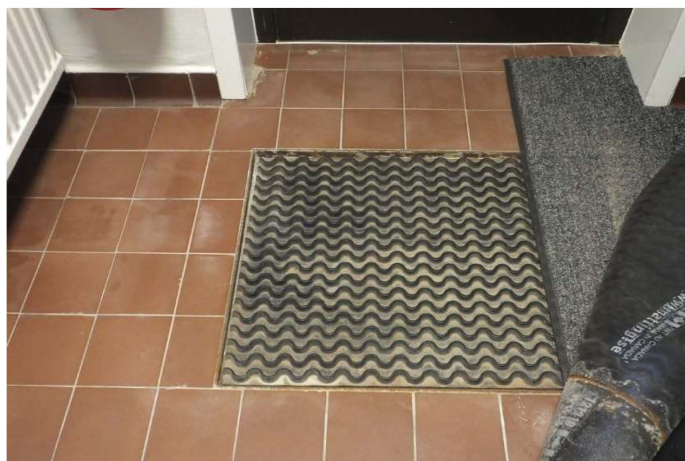
Interiörbilder från entrén i sydväst med klinkergolv.

Entrén i sydväst har ytskikt som övriga rum med undantag för sockel och golv av klinker med nedfälld fotskrapa. Dessa delar tillsammans med dörr till wc hör samman med ombyggnaden vid 1900-talets mitt.

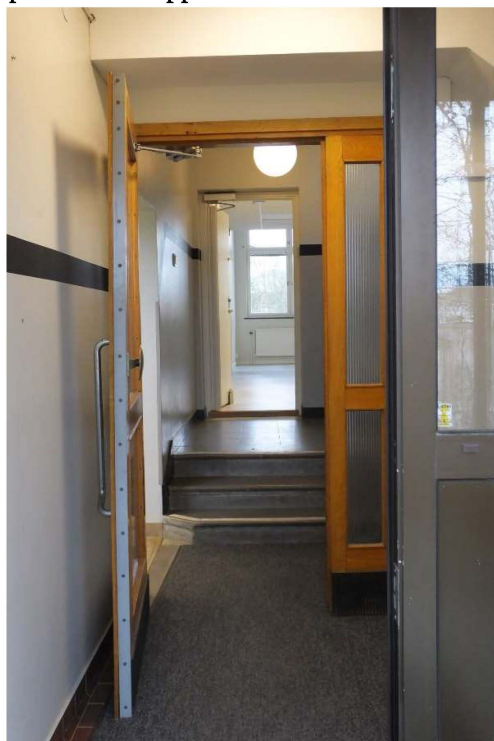
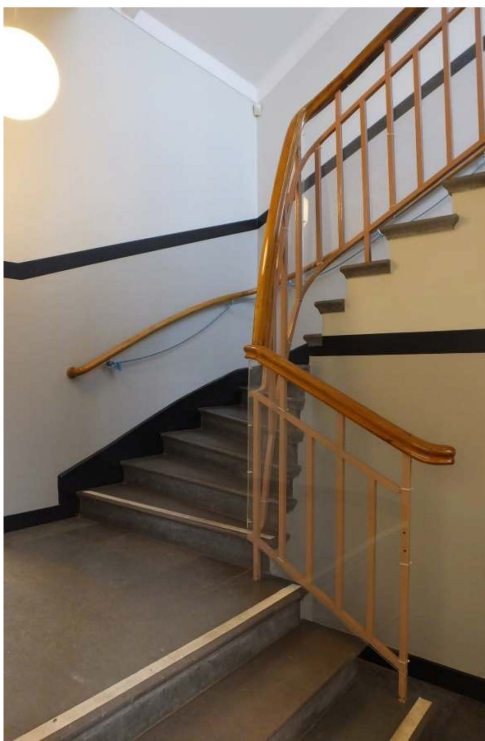
I byggnadens mitt, med placering väster om allrummet, finns trapphuset som förbinder samtliga våningar med varandra. Entréns golv i bottenvåningen är belagt med klinker. Ytterdörr i aluminium medan vindfång och golv härstammar från ombyggnaden vid 1900-talets mitt. Trappen i kalksten med dekorativa detaljer som profilerad trappnos och metallräcke med handledare i

Vy in genom entrén till trapphuset samt trapploppet med trapplopp i kalksten och metallräcke.

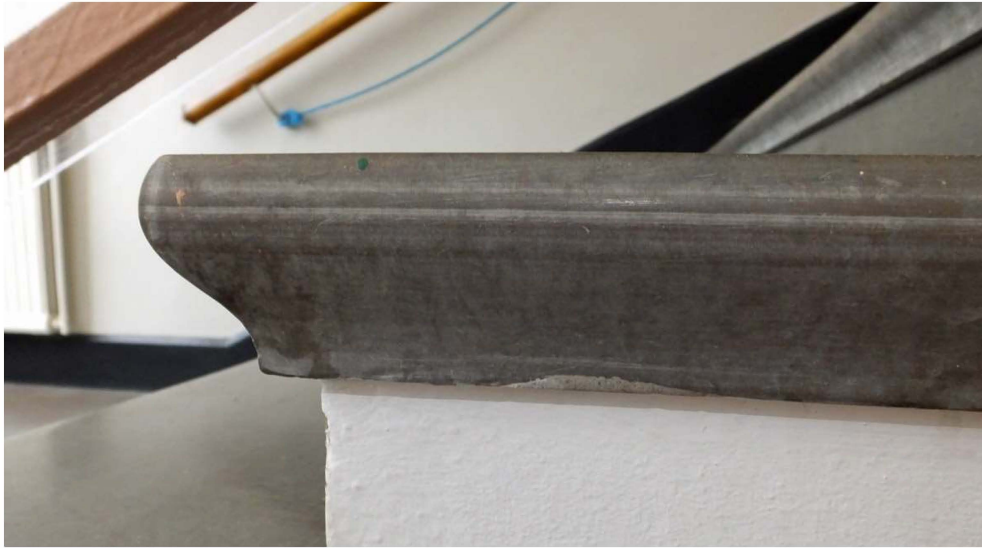
Detaljbild av trappnosens profil.

lackat trä är från byggtiden vid 1900-talets början. Räcket har senare under 1900-talet kompletterats med ytterligare en ledstång i trä fäst i väggen. I trapploppet finns en hög framträdande sockel. Våplanen är belagda med omväxlande kvadratiske och rektangulära kalkstensplattor. Stora fönsterpartier släpper in dagsljus.

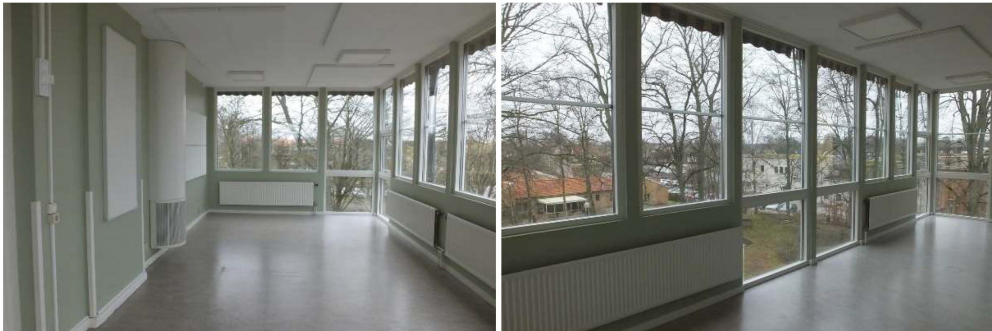
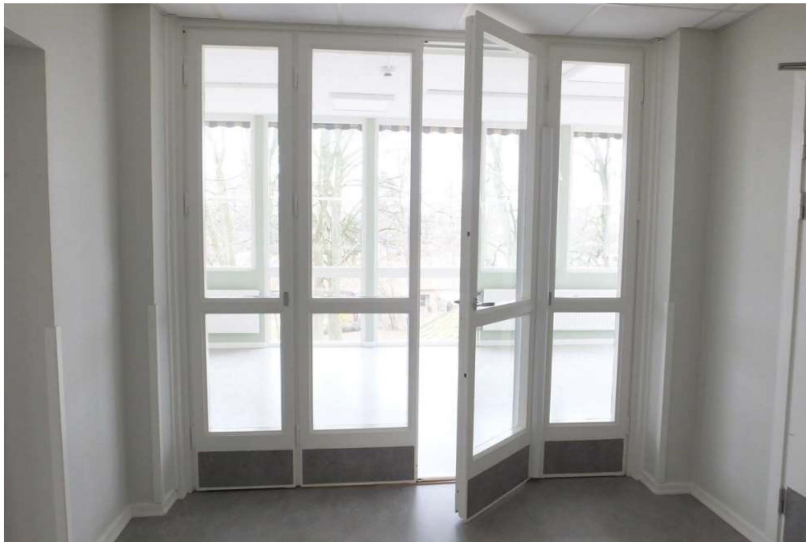
Fotografier av ateljén och dörrpartiet av äldre ursprung.

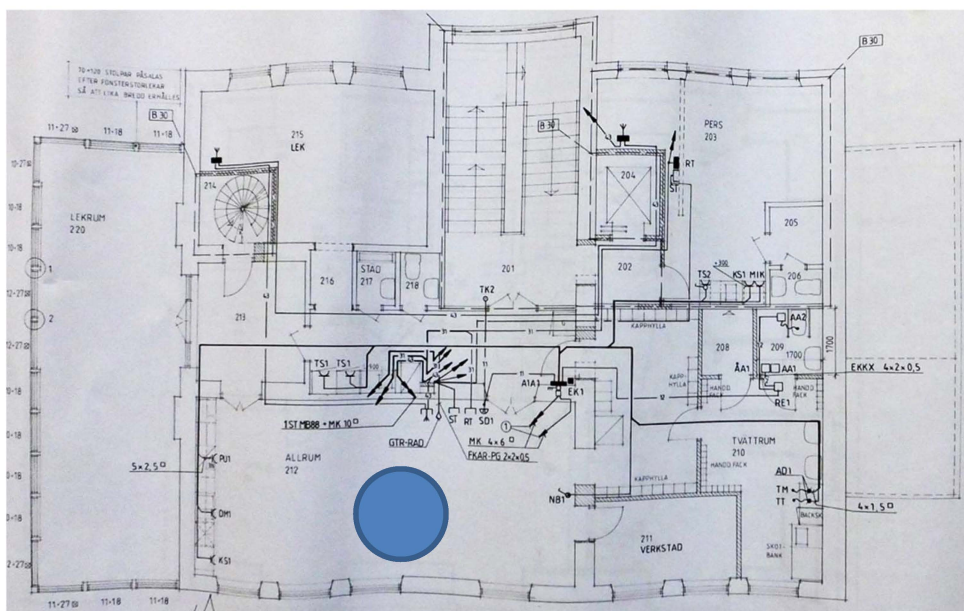
Avfotograferad ritning från 1991 som finns i byggnaden. Utsnittet visar planlösningen på andra våningen efter ombyggnaden 1991. Nedan ses interiörbilder från allrummet (markerat på ritningen ovan).

På våning två är utrymmena likt på bottenvåningen försedda med plastmatta och målade vävtapeter. Innertaket är sänkt men klätt med ett annorlunda skivmaterial. Spår från ombyggnaden vid 1900-talets mitt finns kvar i dörrparti ut till ateljén och in till kök/matrum samt på wc invid personalutrymmen i form av klinkergolv och kakel invid handfat. Fönsterbänkarna i marmor sitter på denna våning fästa i överdimensionerade konsoler som i sin tur sitter på distanser med fasade hörn.

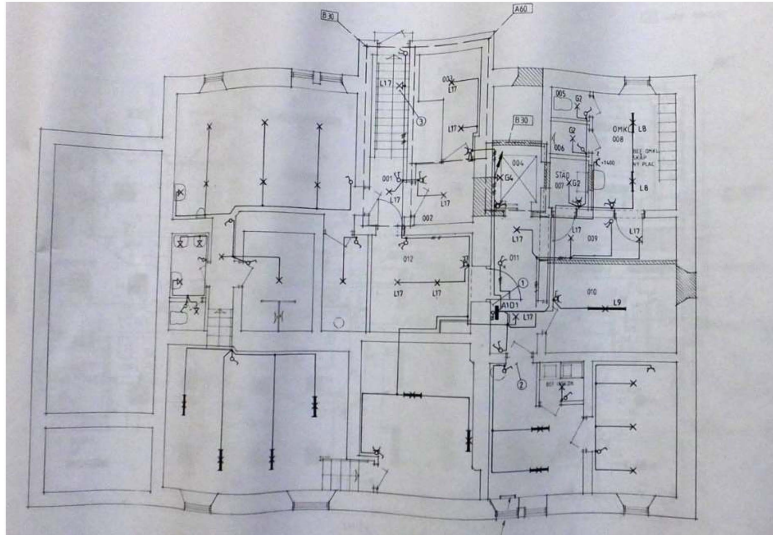
Avfotograferad ritning från 1991 som finns i byggnaden. Utsnittet visar planlösningen på tredje våningen efter ombyggnaden 1991.

Tredje våningen är en vindsvåning under mansardtaket. Rummen har likt i övriga byggnaden plastgolv, målade släta väggar och sänkt innertak. I de djupa fönsternischerna sitter kalkstensskivor som fönsterbänkar. I fyra av rummen finns en lucka i takkupans vägg. Listerna som sitter runt dessa öppningar är profilerade vilket antyder att de skulle kunna vara från byggtiden. Merparten av rummen på denna våning värms av breda sektionsradiatorer.

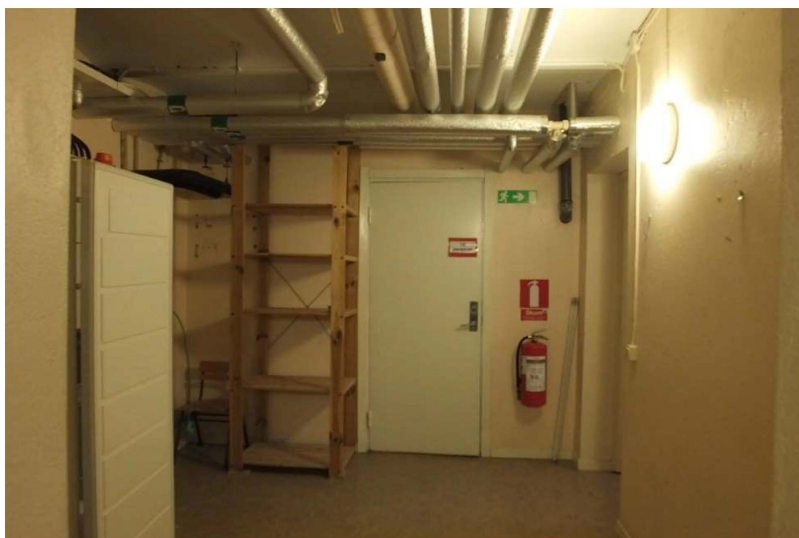
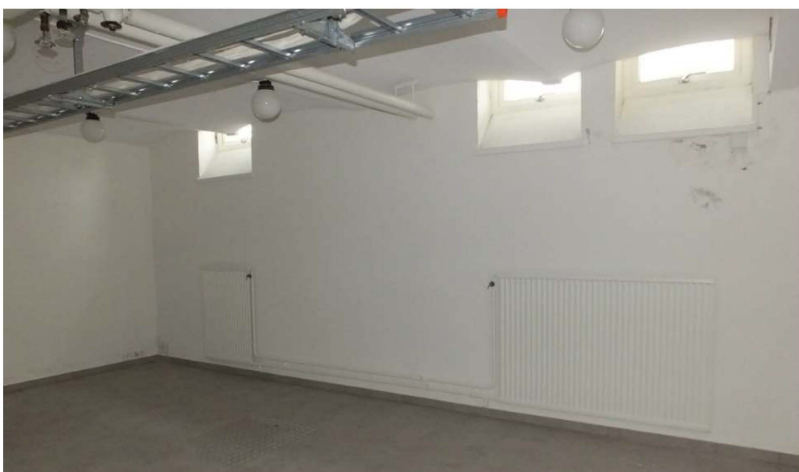
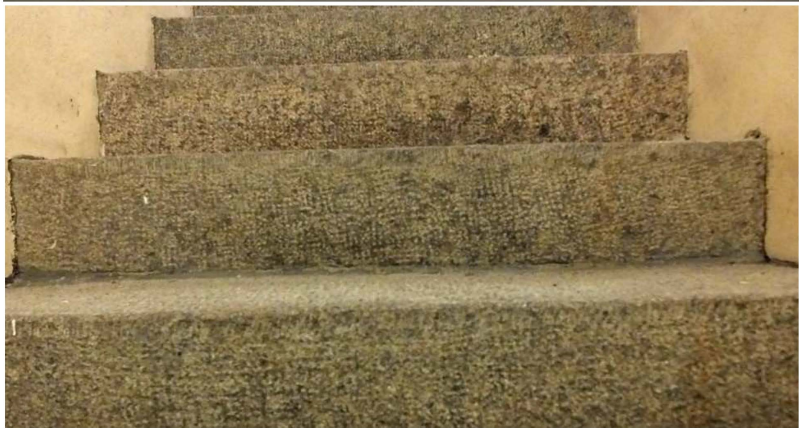
Källaren nås via en trapp i krysshamrad granit. Golven är belagda med klinker och de putsade väggarna är målade. Innertaken utgörs av bremervalv av håltegel mellan stålbjälkar, i den södra delen av byggnaden tvärgående och i den norra längsgående.

Fotografier av delar av interiören i källaren.

På den mellersta bilden ses bremervalven och längst ned en bild av den krysshamrade naturstenstrappen.

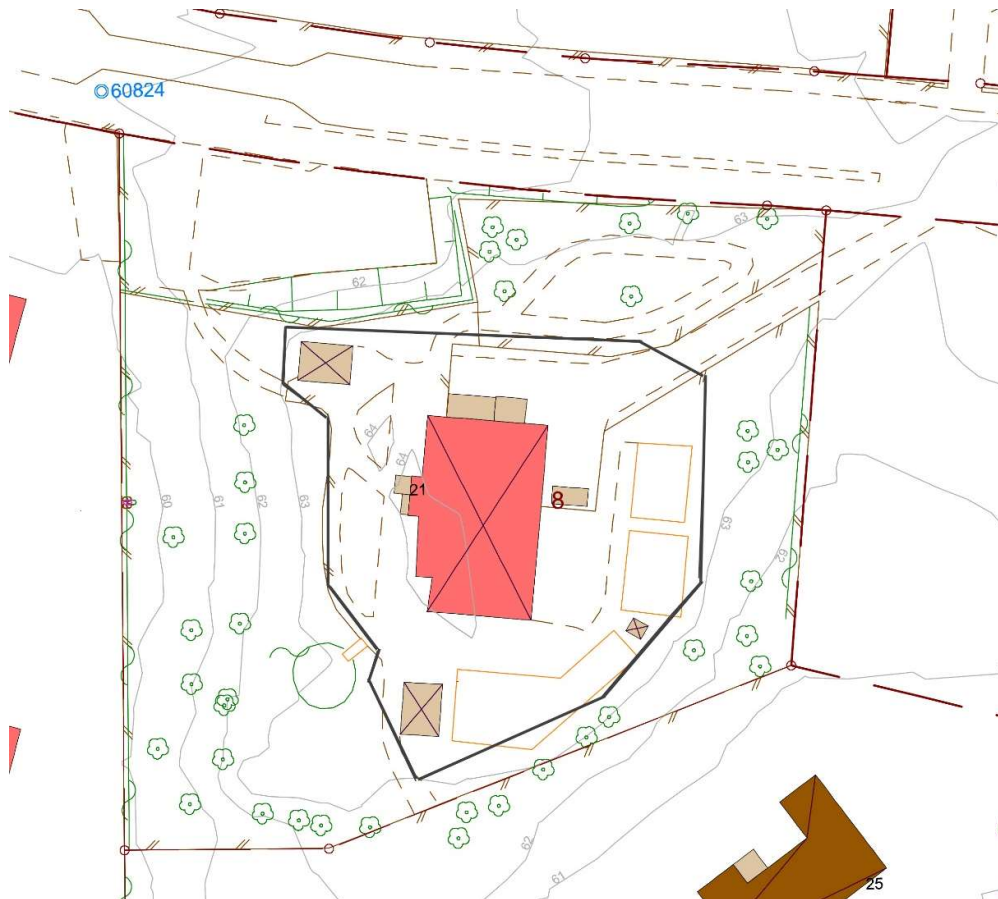
- a markens höjd får inte ändras utanför svart linje, se bilagd karta nedan. På idag ianspråktagen mark får marknivån ändras med högst 0,5 m.

Svart linje markerar den yttre gränsen för idag ianspråktagen mark på tomten invid sjukhusbyggnaden. Marken utanför föreslås få beteckningen parkmiljö och förses med q. Karta från Hässleholms kommun.
